Posouzení budov z hlediska výskytu zvláště chráněných synantropních druhů živočichů

Posouzení panelových bytových domů v ul. Villaniho č.p. 712 – 713, ul. V Rybníčkách č.p. 714 – 717, ul. 5.května č.p. 718 – 719 a v ul. U Kapličky č.p. 720 – 721 v Sušici II proběhlo na základě objednávky Ing. Jaroslavy Zdeňkové, Město Sušice, v souvislosti s plánovaným projektem snížení energetické náročnosti.

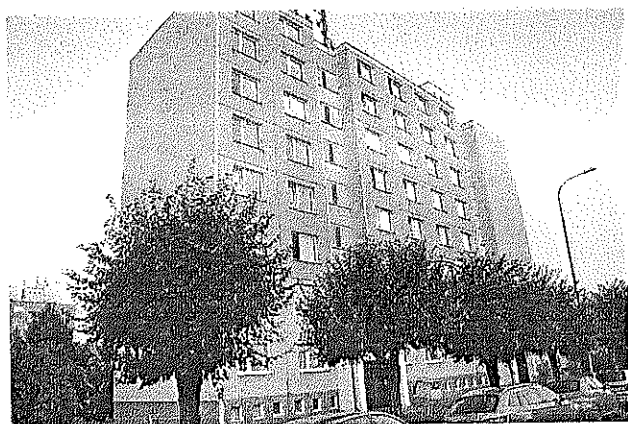
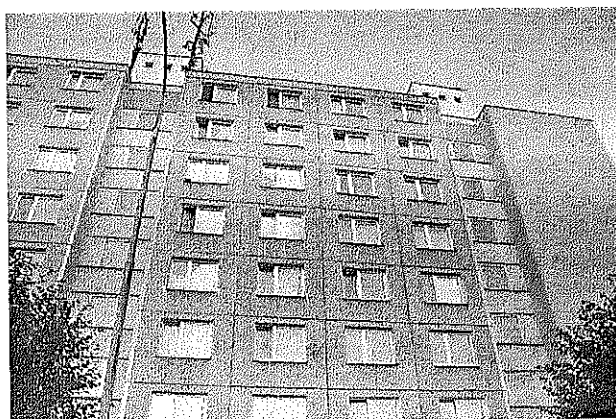
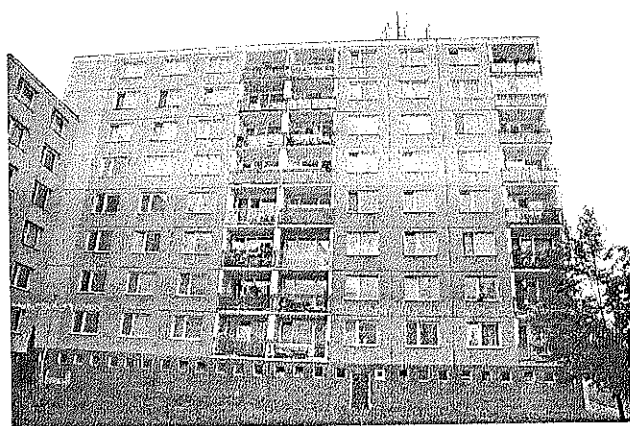
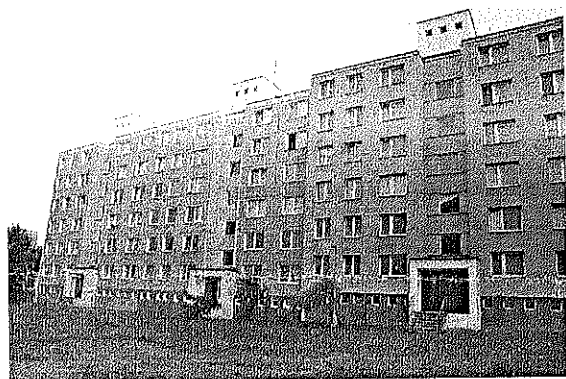
Sledované objekty jsou panelové bytové domy tvořící seskupení obdélníku (obr. 1 – 4). Budovy jsou podobného charakteru, s rovnou dvouplášťovou střechou, která je odvětrána úzkými obdélníkovými větracími otvory. Spáry mezi panely většinou nejsou uzavřeny, některé stěny jsou již kryty starším kontaktním zateplovacím systémem.

Obr 1 - 4: Panelové bytové domy v ul. Villaniho č.p. 712 - 713, ul. V Rybníčkách č.p. 714 - 717, ul. 5.května č.p. 718 - 719 a v ul. U Kapličky č.p. 720 - 721 v Sušici II

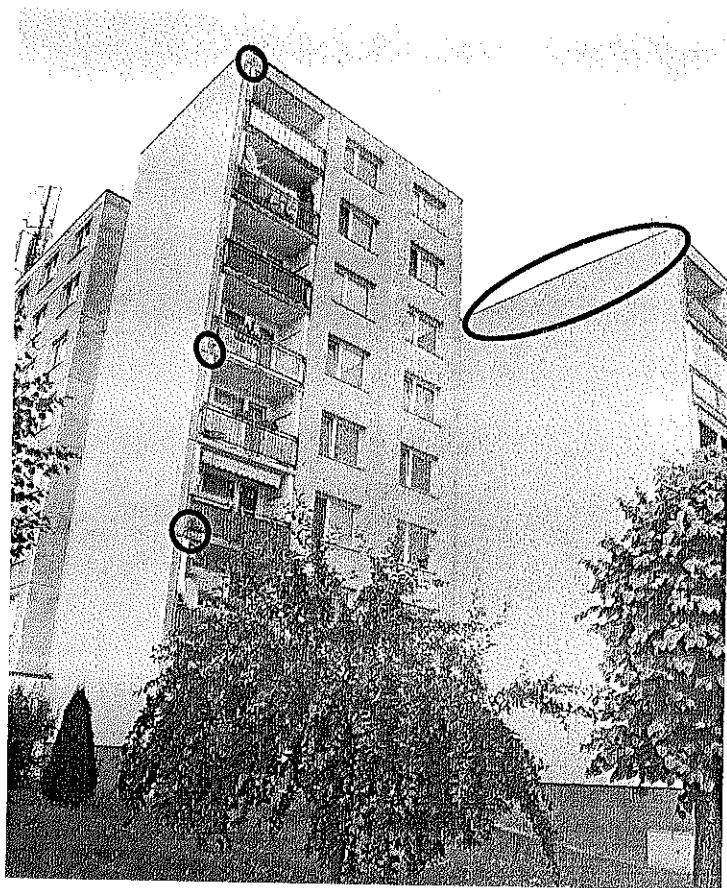
Větrací otvory do podstřeší jsou pro hnízdění rorýsů obecných příliš úzké, s výjimkou severozápadní štítové stěny U Kapličky č.p. 720, kde bylo hnízdění rorýsů potvrzeno minimálně v jednom větracím otvoru (obr 5). Rorýsi obecní ve sledovaných domech hnízdí v širších mezipanelových spárách, zejména u lodžií. Zálety rorýsů do spár byly například zaznamenány na jihozápadní štítové straně č.p. 719 v ul. 5. května (obr 5), na jihozápadním průčelí č.p. 720 U Kapličky (opět spára vlevo nad poslední lodžií), na severozápadním průčelí č.p. 716 V Rybníčkách. V oblasti vnitrobloku potom na zateplené části pod oplechováním střechy č.p. 720 U Kapličky (obr 6) a V Rybníčkách č.p. 716 a 717 (obr 7 a 8). Hnízdění rorýsů na dalších místech nelze vyloučit, pro zjištění všech hnízd rorýsů by byl potřeba podrobnější a časově náročnější průzkum realizovaný v době krmení mláďat.

Panelové bytové domy v ul. Villaniho č.p. 712 – 713, ul. V Rybníčkách č.p. 714 – 717, ul. 5.května č.p. 718 – 719 a v ul. U Kapličky č.p. 720 – 721 v Sušici II jsou lokalitou výskytu zvláště chráněných druhů živočichů. Rorýsi hnízdí v širších mezipanelových spárách a na severozápadním štítu U Kapličky 720 i za minimálně jedním větracím otvorem. Výskyt větší agregace netopýrů – letní kolonie nebyl aktuálně na domech potvrzen, nicméně za větracími otvory byla zaznamenána přítomnost jednotlivých netopýrů rezavých, večerních a hvízdavých.

Obr 5: Potvrzená místa hnízdění rorýsů obecných , větrací otvor - U Kapličky č.p. 720 a JZ štítová straně č.p. 719 v ul. 5. května.

- **Pokud je to možné, doporučujeme zahájení stavebních prací zejména na místech se zjištěným výskytem rorýsů směřovat mimo jejich hnízdní období tj. mimo období 20.4. – 10.8.**
- Po zateplení doporučujeme ztracená hnízdiště ve spárách kompenzovat instalací minimálně jedné tříkomorové budky pro rorýse na každé číslo popisné.
- Úkryty jednotlivých netopýrů ve spárách není třeba s předstihem řešit, netopýři/samci úkryty sami po stavbě lešení opustí.
- Pokud však zahájení stavebních prací bude plánováno v čase letních kolonií netopýrů (tj. v období květen – červenec), doporučujeme v místě stavby s předstihem realizovat aktuální chiropterologický průzkum, který zjistí případný výskyt letní kolonie (a navrhne další postup).

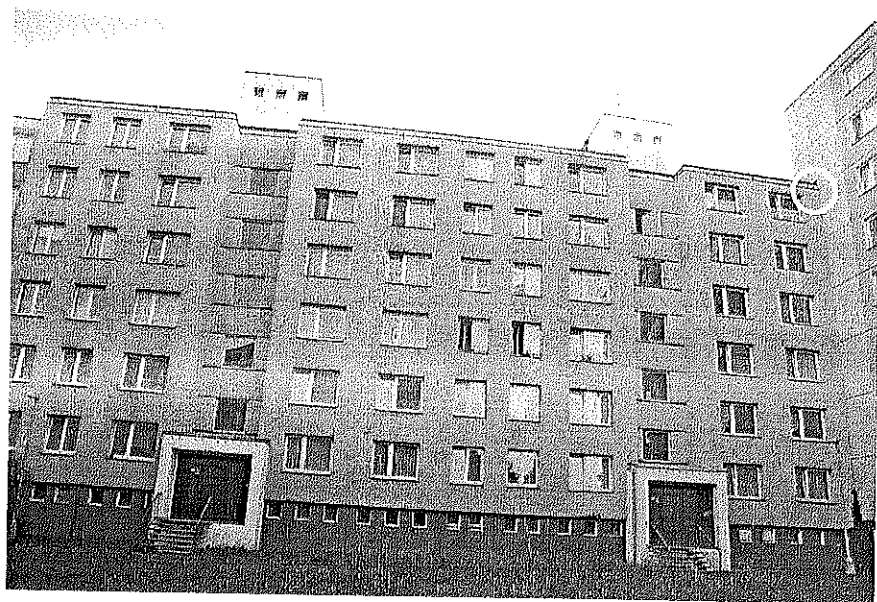
Obr 6: Hnízdění rorýsů pod oplechováním střechy č.p.720 U Kapličky (obr 6)

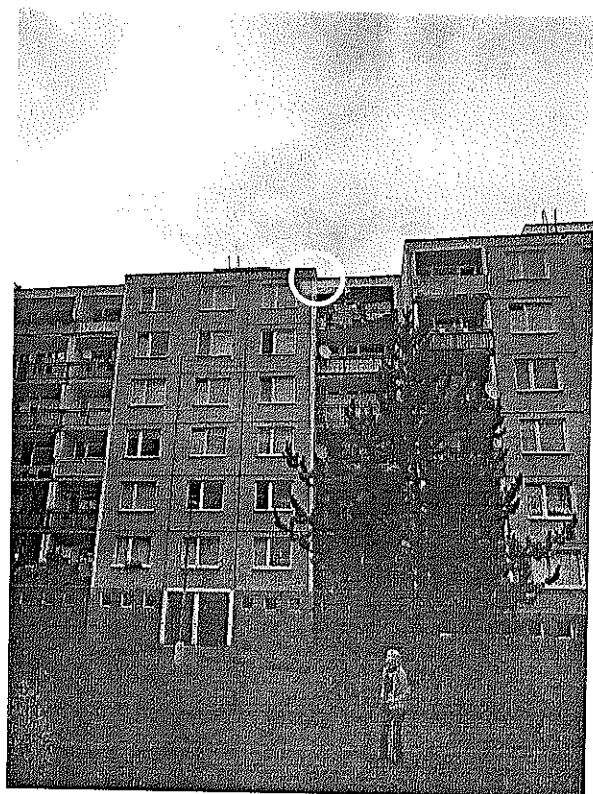
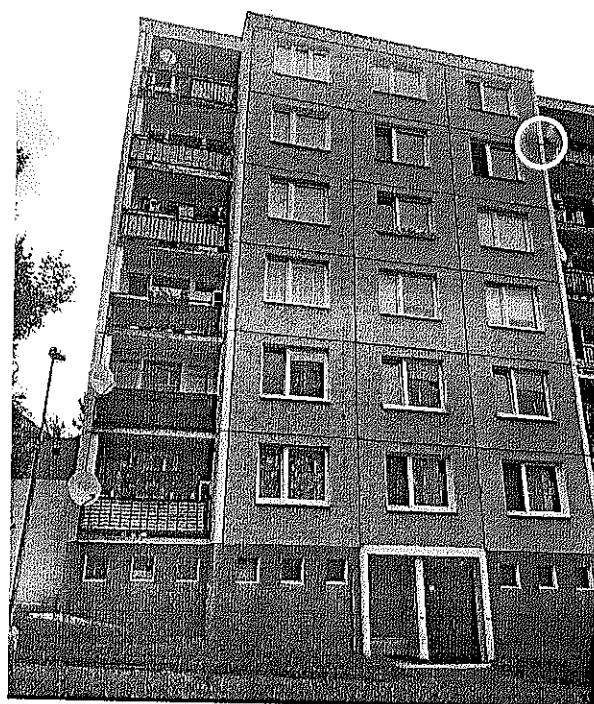
Obr 7 a 8: Hnízdění rorýsů obecných, vnitroblok - V Rybníčkách č.p. 716 a 717
