Zpráva z průzkumu výskytu netopýrů a rorýsů v bytovém domě Kaštanová č.p. 1163 – 1166 v Sušici

Posouzení panelových bytových domů v ul. Kaštanová č.p. 1163 – 1166/II v Sušici proběhlo na základě objednávky Ing. Vladimíra Marka, vedoucího odboru majetku a rozvoje města Sušice, v souvislosti plánovaným snížením energetické náročnosti.

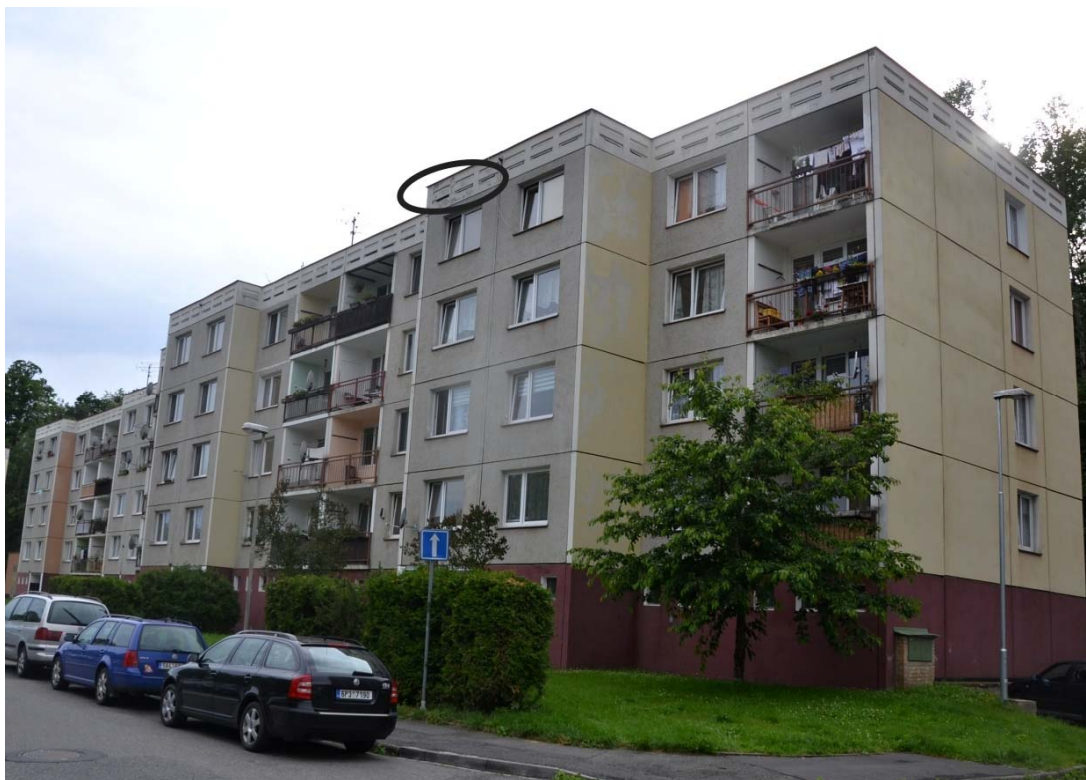
Během průzkumu bylo potvrzeno hnízdění rorýsů obecných (*Apus apus*) ve větracím otvoru na jihovýchodní straně č.p. 1163 (obr 1). Večerní monitoring prokázal úkryt letní mateřské kolonie netopýra severního (*Eptesicus nilssonii*) v dutině za otevřenou mezipanelovou spárou. Úkryt se nachází mezi třetím a čtvrtým podlažím nad schodišťovým oknem č.p. 1164 (obr 2 a 4).

Obr 1: BD Kaštanová 1163 – 1166. Ovál ukazuje hnízdíště rorýse obecného.

- Panelové domy v ulici Kaštanová jsou hnízdištěm rorýsů obecných. Jelikož po zateplení okolních domů nebyla rorýsi akceptována úprava větracích otvorů, doporučujeme na sledovaném domě instalaci budek pro rorýse. Budky doporučujeme instalovat pod atiku, do úrovně původních větracích otvorů v počtu minimálně jedna tříkomorová budka na každé č.p.

- Budky lze umístit na jihovýchodní stěnu a severovýchodní štít.

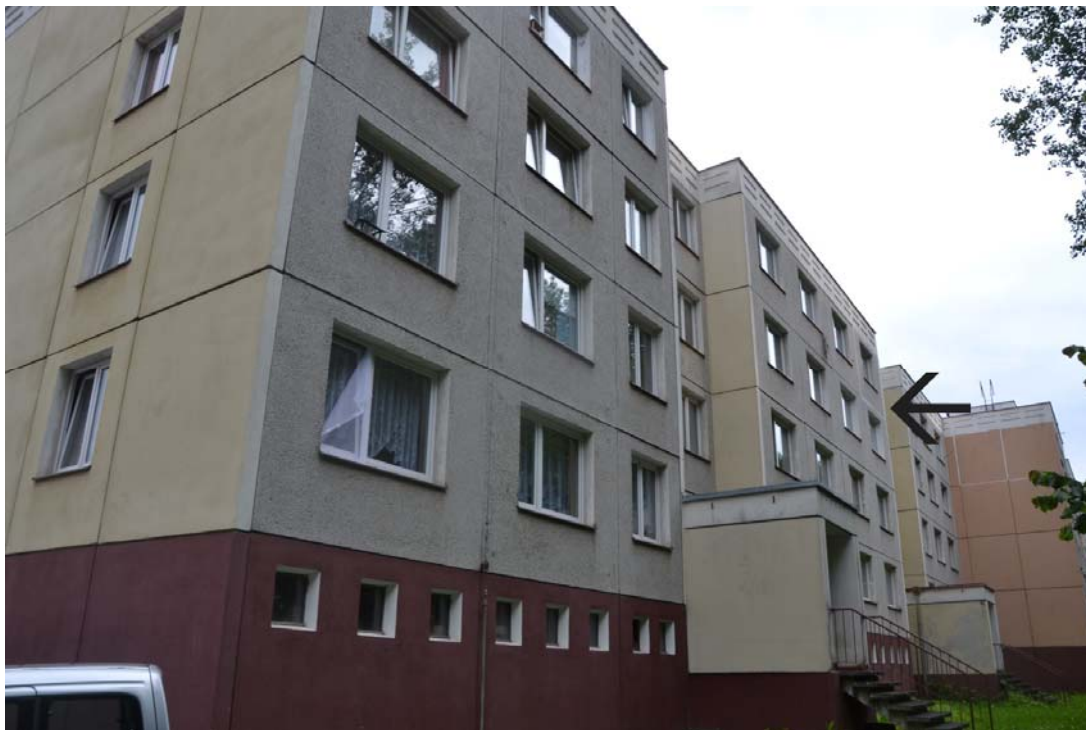
Obr 2: Severozápadní stěna BD Kaštanová 1163 – 1164, šipka ukazuje místo úkrytu letní kolonie n. severního.

- Stavební práce na č.p. 1163 - 1164, resp. jejich počátek, je nutné realizovat mimo období hnízdění rorýsů obecných, odchovu mláďat a mimo období zimování netopýrů (tzn. mimo období 20.4.- 10.8 a 1.10. - 15.3.) **Případně lze před zahájením stavby provést aktuální průzkum výskytu netopýrů ve spárách a dle výsledků tohoto průzkumu naplánovat pořadí zateplení stěn.**

- Jako kompenzační opatření za ztracený úkryt netopýrů doporučujeme instalovat jednu dřevocementovou budku pro netopýry – do prostoru pod atiku nad schodišťová okna na severozápadní stěnu č.p. 1164.

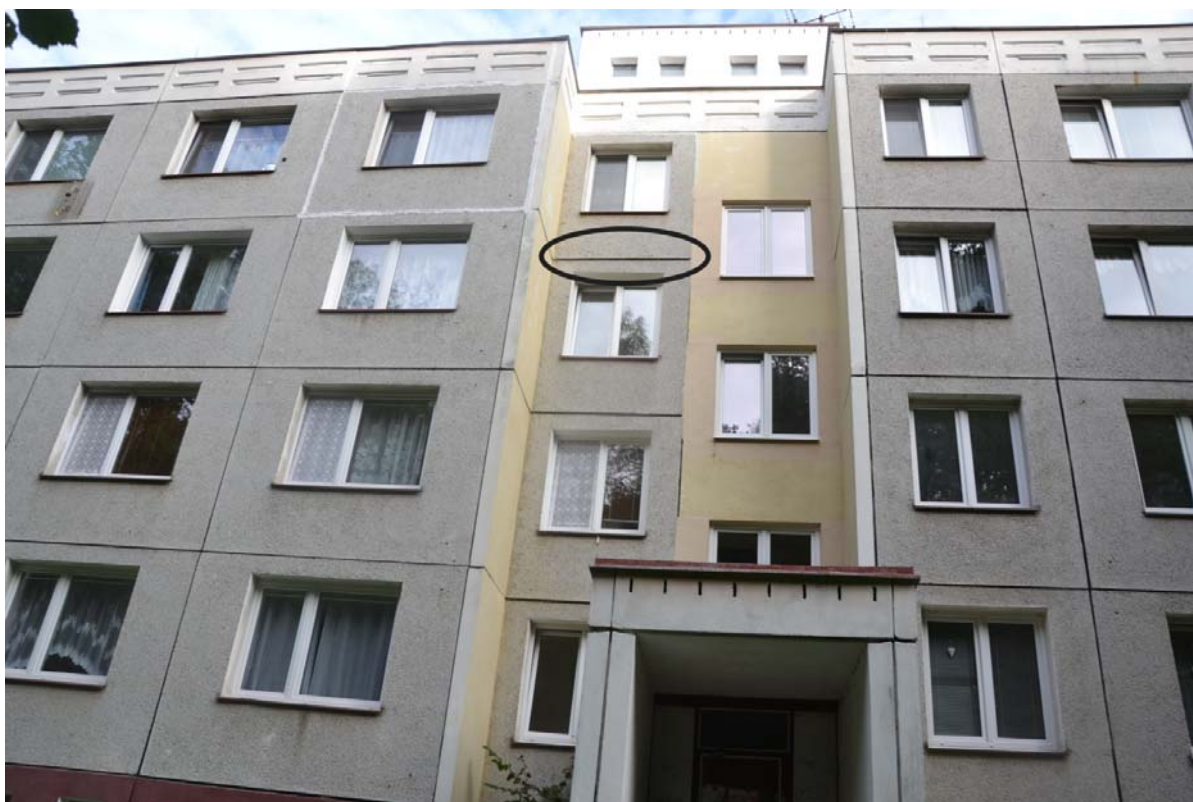
Obr 4: Detail místa úkrytu kolonie n. severního.
