Česká společnost pro ochranu netopýrů

Zpráva z průzkumu výskytu netopýrů a rorýsů v bytovém domě Kaštanová č.p. 1167 – 1168 v Sušici

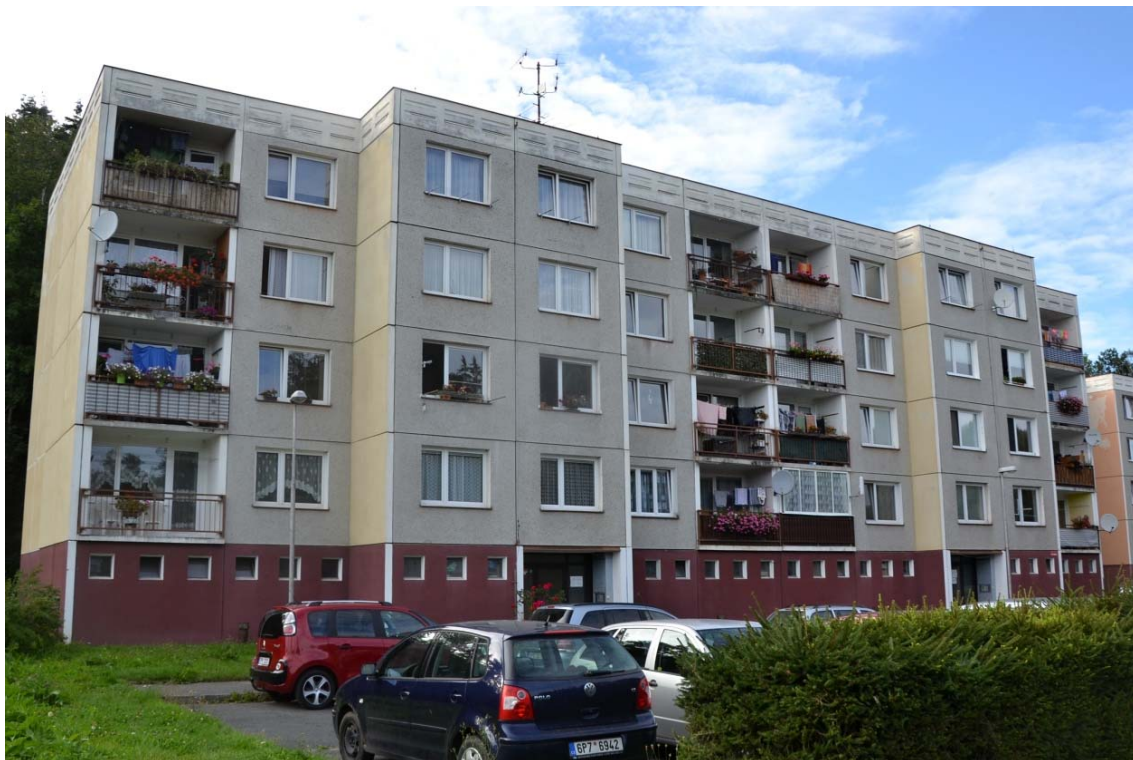
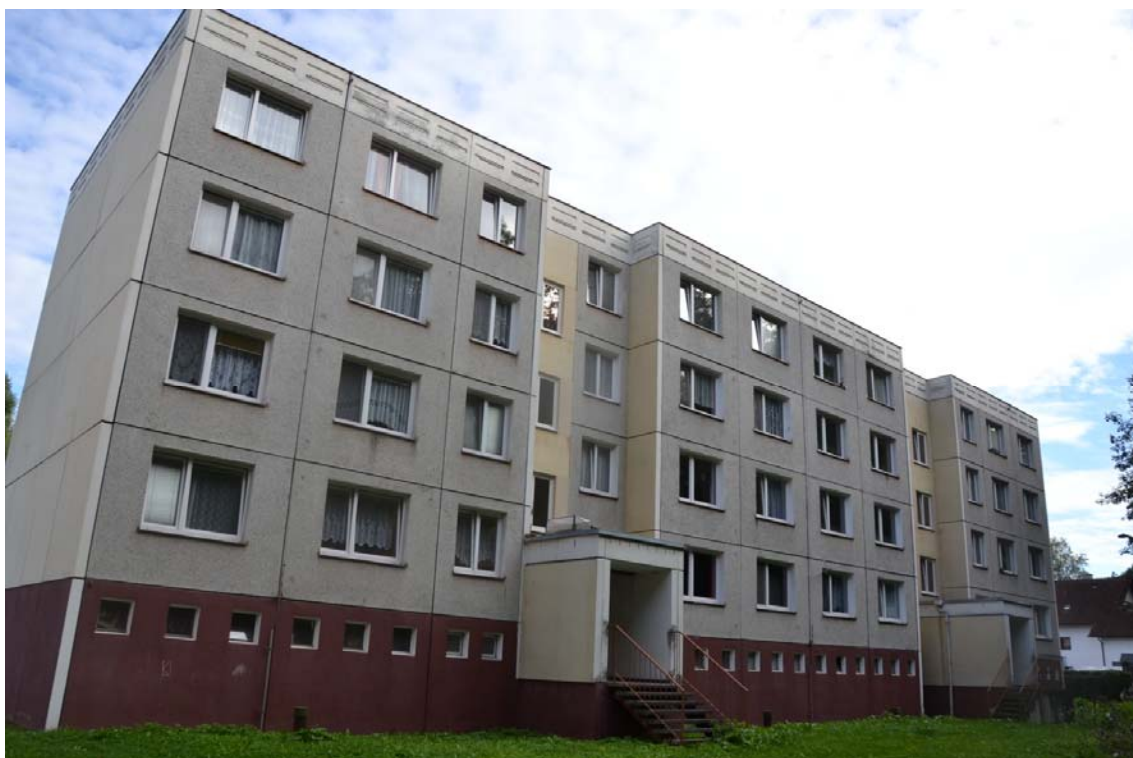
Obr 1 a 2: BD Kaštanová 1167 – 1168.

Sledovaná budova je čtyřpodlažní panelový bytový dům s rovnou dvouplášťovou střechou (obr 1 a 2). Do podstřeší vedou obdélníkové větrací otvory, které jsou uzavřeny plechem (obr 3). Spáry mezi panely jsou na některých místech volné a prostupné (obr 4).

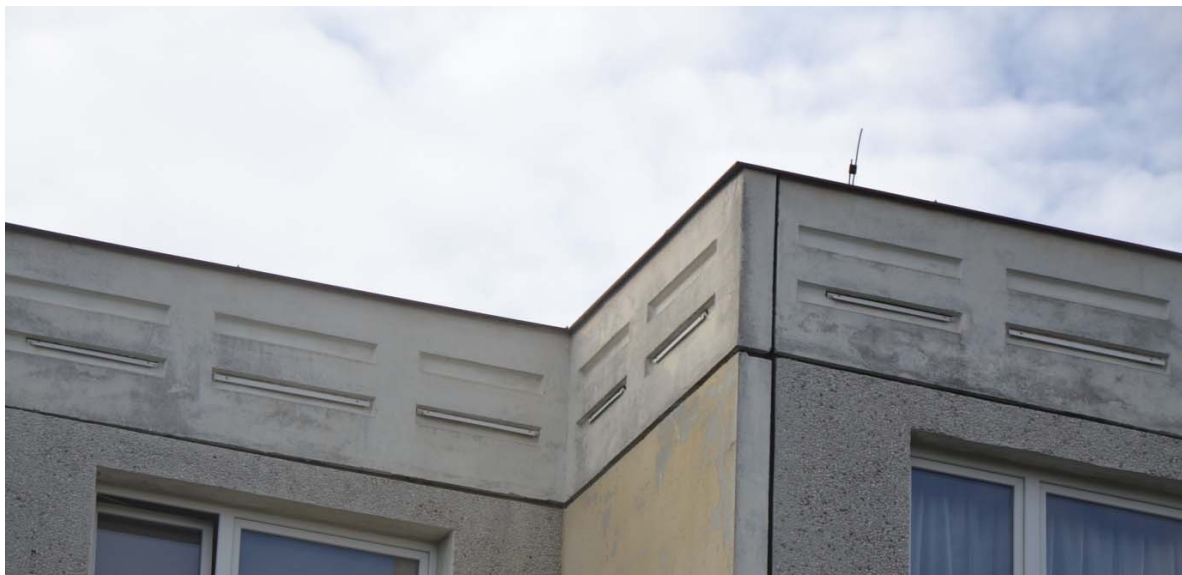
Obr 3: Větrací otvory.

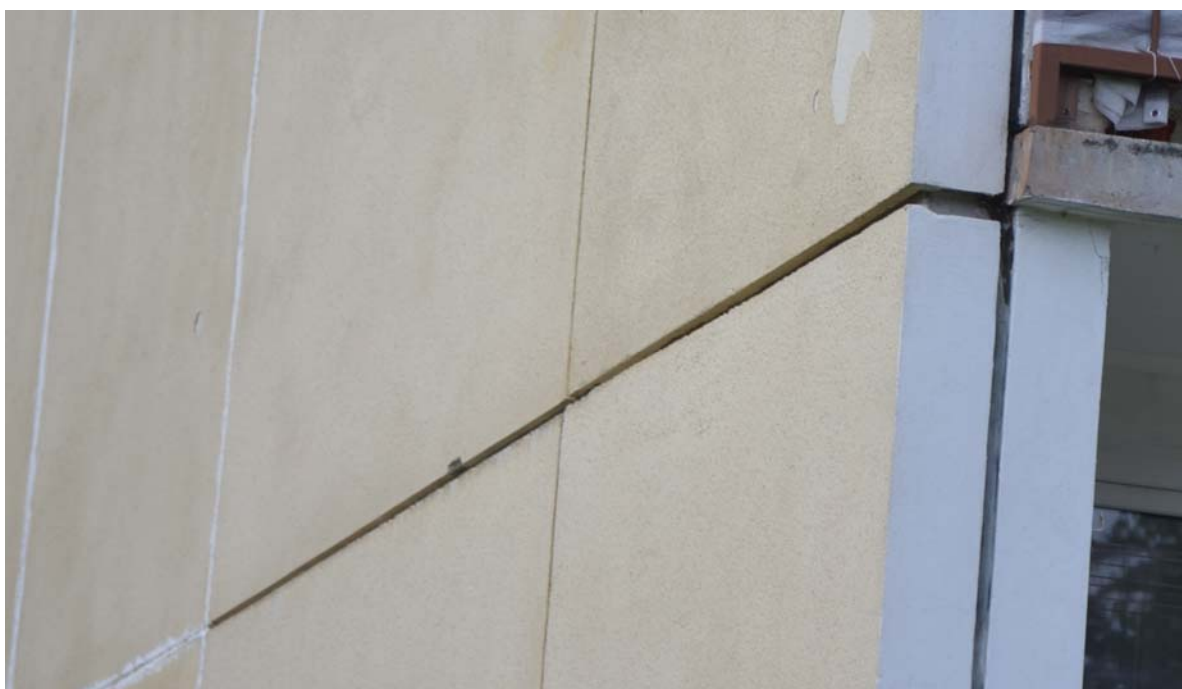
Obr 4: Příklad volné spáry mezi panely.

- V prvních dnech po postavení lešení a zasíťování doporučujeme ponechat v pravidelných intervalech mezery tak, aby případní jednotliví netopýři mohli vylétnout. **Ideálně před zahájením stavby doporučujeme provést aktuální průzkum výskytu netopýřů ve spárách a dle výsledků tohoto průzkumu naplánovat pořadí zateplení stěn.**
- Panelové domy v ulici Kaštanová jsou hnízdištěm rorýsů obecných. Jelikož po zateplení okolních domů nebyla rorýsi akceptována úprava větracích otvorů, doporučujeme na sledovaném domě instalaci budek pro rorýse. Budky doporučujeme instalovat pod atiku, do úrovně původních větracích otvorů v počtu minimálně jedna tříkomorová budka na každé č.p.
- Budky lze umístit na jihovýchodní stěnu a severovýchodní štít.
